# Monument revue

Časopis Pamiatkového úradu SR na prezentáciu  
vedeckého poznávania kultúrneho dedičstva

2020

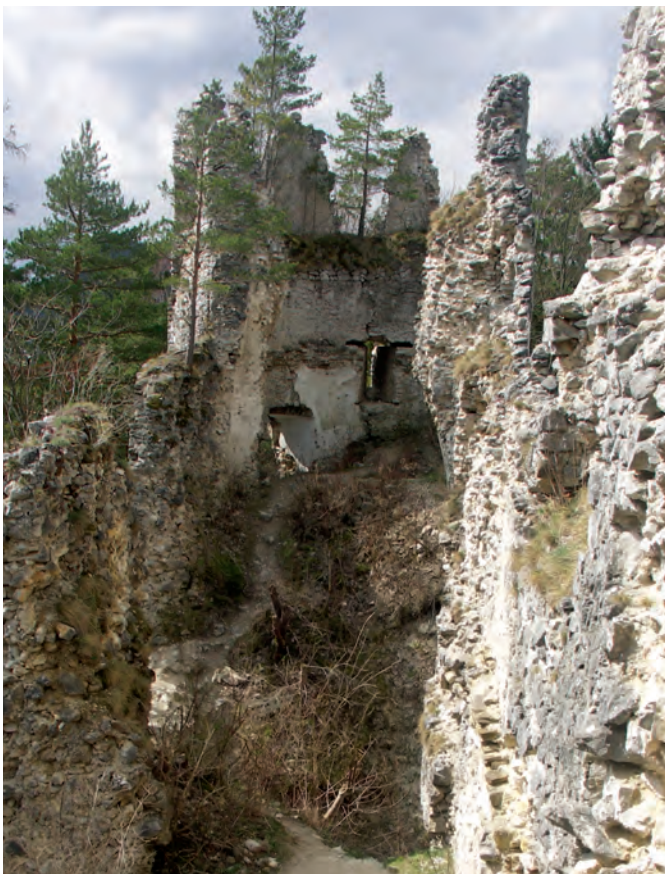
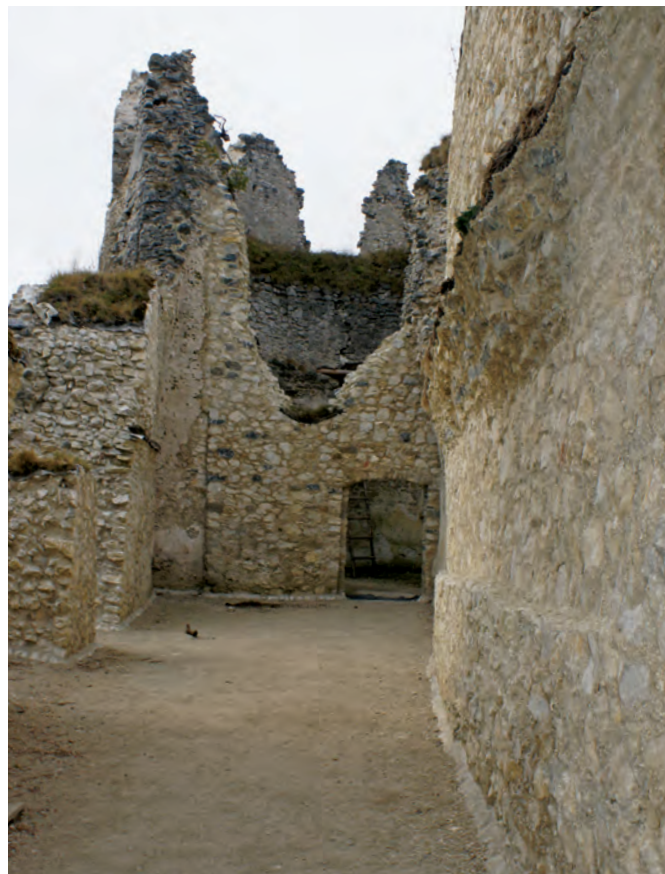
Hrad Blatnica, interiér stredovekého paláca pred obnovou a po obnove. Foto: Adriana Reťkovská, 2008, 2018.

lovej časti prvého podlažia bolo deštruované. Obvodové múry paláca týčiace sa do značnej výšky bez opory bolo preto nevyhnutné staticky zabezpečiť, otáznym bol spôsob realizácie. Zúčastnení odborníci zvolili ako riešenie statického problému obvodových múrov paláca preklopenie prvého podlažia kamennou valenou klenbou. Jeden člen metodického stretnutia bol za spevnenie múrov paláca interiérovými kovovými tiahkami, čím by sa vylúčilo nové zaťaženie obvodových múrov paláca a zamedzilo sa tiež vzniku chladných, tmavých, vlhkých priestorov pod novou klenbou. V neposlednom rade by sa takýmto riešením zachoval charakter hradnej zrúcaniny bez dobudovania už zaniknutej klenby. Realizoval sa víťazný návrh a podľa projektovej dokumentácie boli zaklenuté vnútorné priestory paláca valenou klenbou s ochrannou vrstvou ílovitkej zeminou so zabezpečením proti zavodneniu a vrchnou pochôdzkovou plošinou. Novovzniknuté priestory pod klenbou sú v súčasnosti z vyššie spomenutých dôvodov prakticky ne-

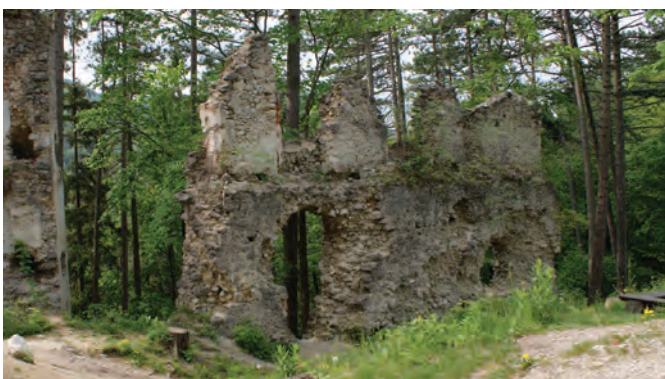
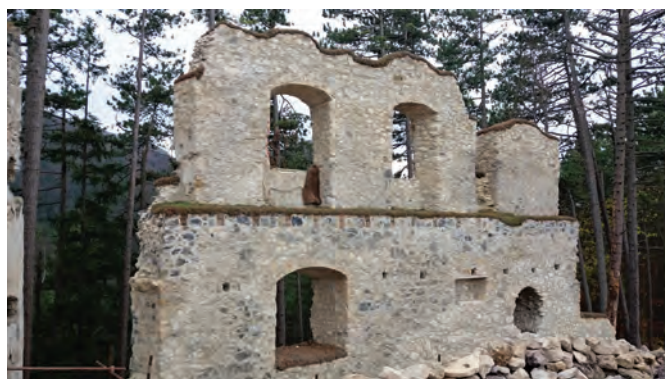
Hrad Blatnica, múr južného renesančného paláca pred obnovou a po obnove. Foto: Adriana Reťkovská, 2017, 2018.

Obnova hradu pokračovala v roku 2018 kompletnou obnovou zachovanej časti renesančného paláca na juhozápadnom predhradí, ktorá sledovala predovšetkým statické zabezpečenie rozpadávajúceho sa prevažne vápencového muriva. Pristavané nové oporné murivo však vo výslednom vzhľade pôsobí umelo. V tom istom roku bol na podnet nájomcu hradu Pamiatkovým úradom SR vypracovaný Návrh na vyhlásenie ochranného pásma národných kultúrnych pamiatok – hradu Blatnica a Kostola sv. Ondreja v susednej zaniknutej obci Sebeslavce.<sup>4</sup> Návrh mal za úlohu riešiť nesprávne zaznačenie hradu v katastrálnej mape a rozšírenie jeho ochranného pásma, ktoré by zahŕňalo nielen predhradie s ochrannými valmi, ale aj stredoveký Kostolík sv. Ondreja, k nemu vedúcu lipovú aleju a okolité parcely poskytujúce najvýraznejšie výhľady na pamiatky. Tento rozšírený návrh doteraz nebol schválený pre odpor vlastníkov dotknutých pozemkov.

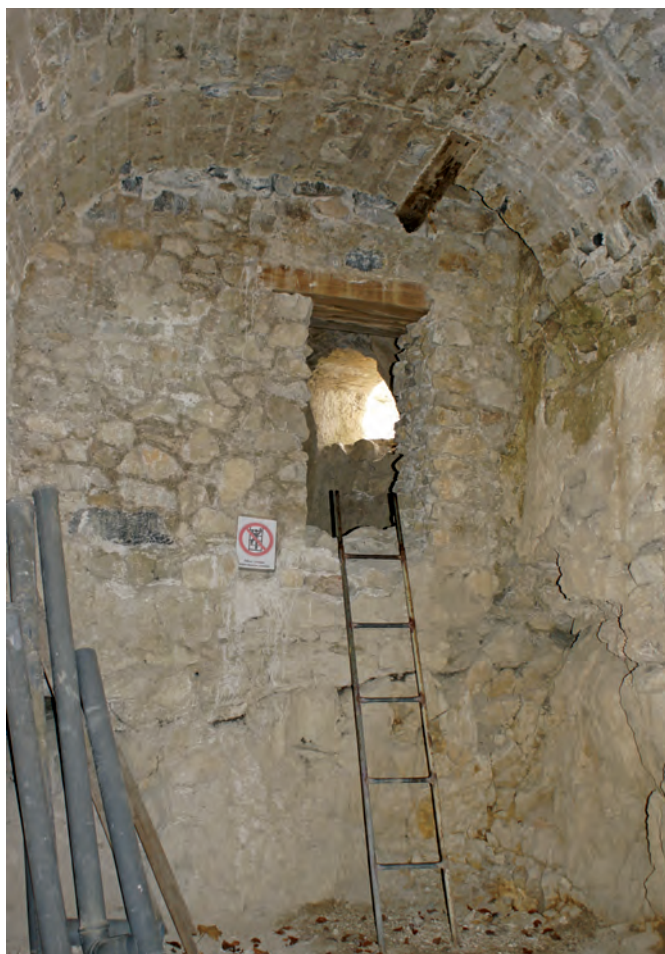
Hrad Blatnica, interiér stredovekého paláca, pivničné priestory po zaklenuť. Foto: Adriana Retková, 2018.

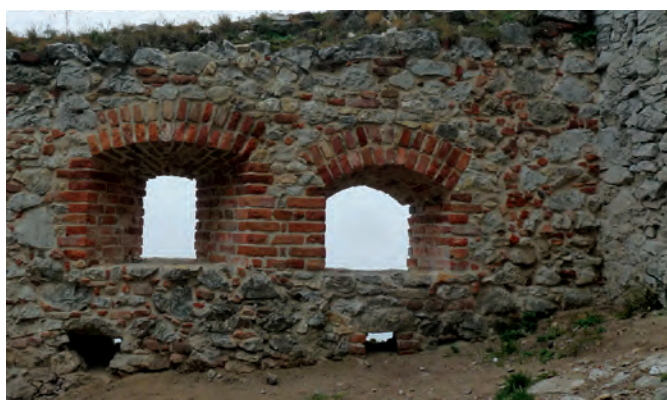
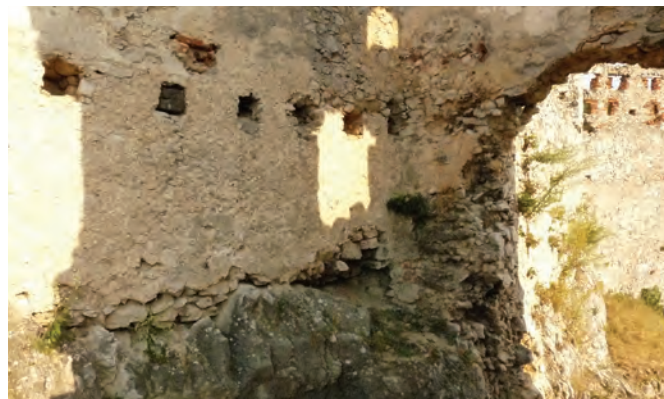
4. Bránová veža, východná stena, stav pred a po obnove.  
Foto: Ján Barič.

Bránová veža vznikla v priebehu 17. storočia počas záverečných prestavieb opevnenia realizovaných Pálfiovcami. Pôvodne mala tri podlažia. Južná, východná a západná časť bránovej veže stojí takmer v pôvodnej výške.<sup>13</sup> Pri jej výstavbe boli čiastočne využité staršie úseky hradieb. V dolnom podlaží bol prejazd s neskororenesančným vstupným portálom. Druhé podlažie tvoril priestor strážnice a tretie obranné podlažie so strieľňami slúžilo na ochranu vstupu do hradu (obr. 4).<sup>14</sup> Kaverna v päte múru na východnej stene vežovej brány bola sanovaná v roku 2013. Zabezpečila sa tým stabi-

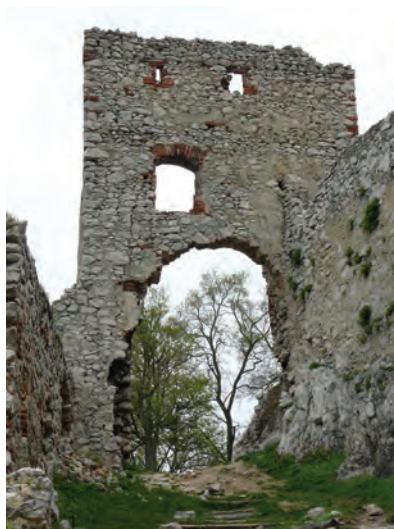
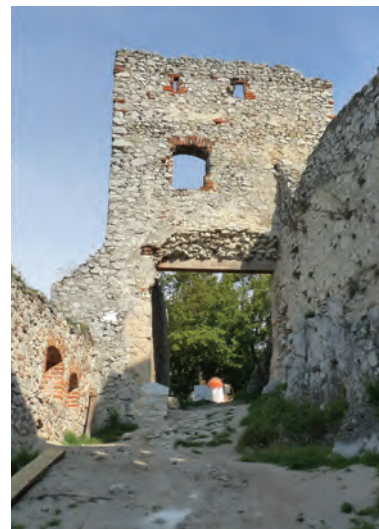
5. Bránová veža, južná stena, pohľad z juhu, stav pred a po obnove. Foto: Ján Barič.

lita východnej steny. Dobre viditeľné sú lôžka po trámoch, ktoré niesli plochý trámový strop. Južný portál prejazdu brány ostal zachovaný v podobe amorfného otvoru. Stena bola oslabená vypadnutím časti muriva nad prekladom vstupného portálu.<sup>15</sup> Murivo nad bránou bolo narušené, trhlinka sa tiahla k vyššie položenému oknu.<sup>16</sup> Zvyšky pôvodnej vstupného portálu brány boli zachované len na východnej strane na úrovni terénu vo forme okopníka. V roku 2014 sa domurovalo ostenie brány, osadil sa prekladový trám nad vstupom do brány a murivo nad ním bolo doplnené. V dolnej časti západného ostenia bol osadený okopník vo forme repliky zachovaného protihľadného okopníka (obr. 5).

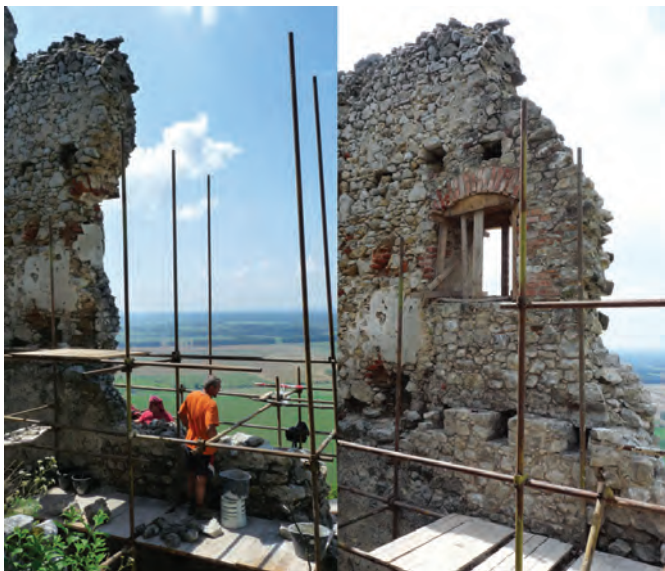
6. Bránová veža, západná stena bránovej veže, stav pred a po obnove. Foto: Ján Barič.

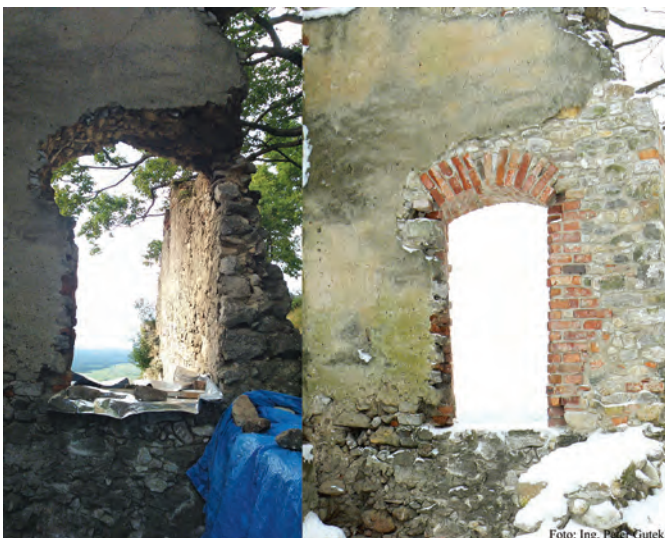
7. Palác západného predhradia, severná stena, stav pred a po obnove. Foto: Ján Barič, Peter Gutek.

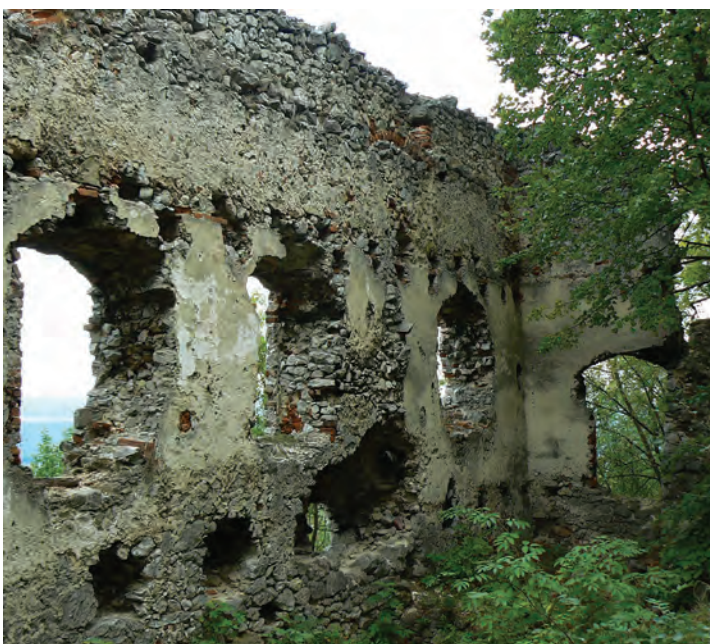
8. Palác západného predhradia, západná stena, stav pred a po obnove. Foto: Ján Barič.

Dlhá obytná budova bola postavená pravdepodobne v druhej polovici 16. storočia.<sup>18</sup> Severná a západná obvodová stena je zachovaná do výšky tretieho nadzemného podlažia. Dvorová stena je takmer celá zrútená.<sup>19</sup> V severnej stene je vo výške druhého podlažia zachovaný prevet, ktorý bol predmetom obnovy. Firma Castrum Building, s. r. o. zabezpečovala rekonštrukčné práce, ktoré prebehli v roku 2014 (obr. 7). Murivo severnej steny paláca v priestore napojenia na múr hradby západného predhradia bolo silne rozrušené. Práce na vstupe do výklenkového prevetu spočívali v domurovaní špaliet, obnovení parapetu a osadení drevenej konzoly. Po tomto statickom zabezpečení bol obnovený záklenok, a následne bolo doplnené murivo nad ním (obr. 8). Kaverna, ktorá na západnej stene paláca v predhradí ohrozovala statiku steny, bola zamurovaná, a zároveň boli obnovené dva pôvodné trámové otvory. Zabezpečovacie práce boli realizované v roku 2015.

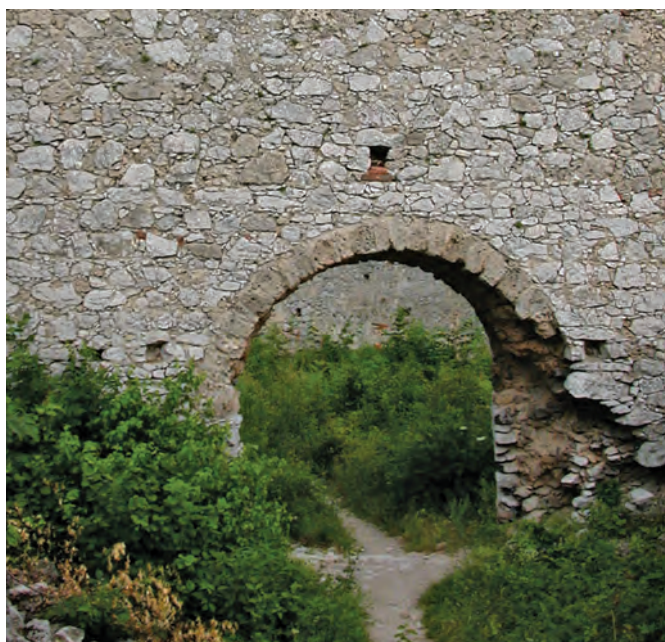
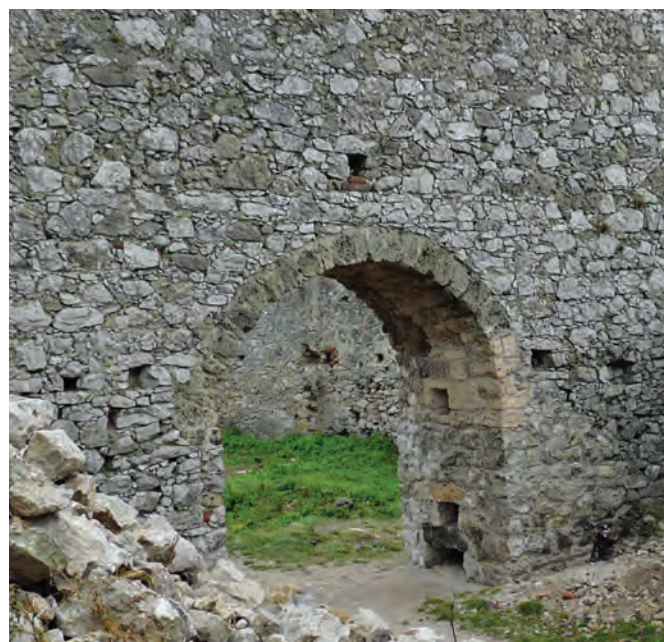
10. Brána do južného predhradia, západný portál brány, stav pred a po obnove. Foto: Ján Barič.

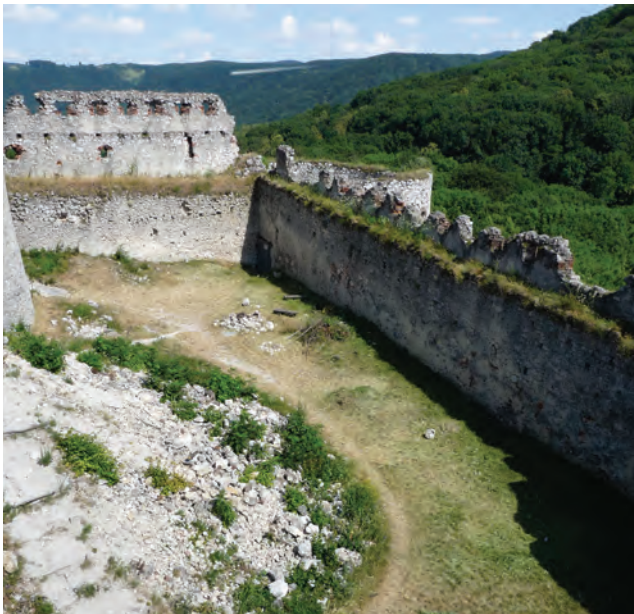
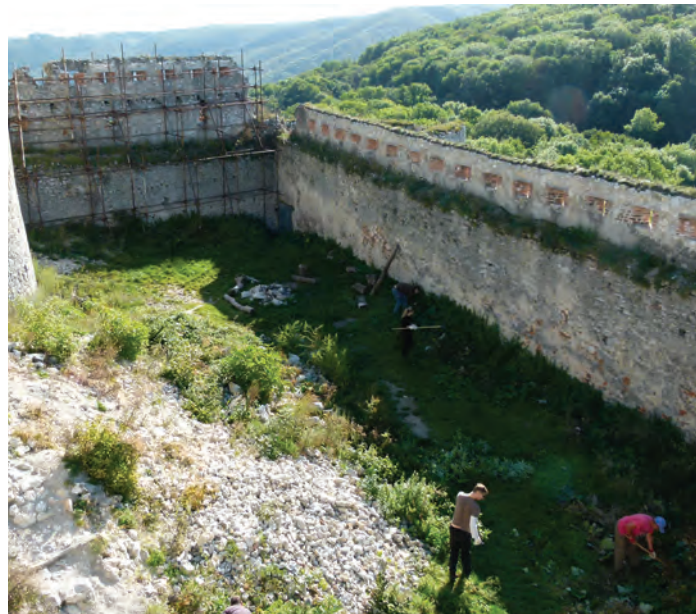
11. Pohľad na východný a južný úsek hradieb južného predhradia, stav pred a po obnove. Foto: Ján Barič.

Východný úsek južného predhradia tvorí najstaršiu časť opevnenia. Pozostatky stredovekého opevnenia pochádzajú pravdepodobne zo 14. storočia a zachované nárožie viditeľné z vonkajšej strany naznačuje, že južné predhradie bolo pôvodne o približne šesť m užšie.<sup>23</sup> K rozšíreniu predhradia južným smerom došlo koncom 15. až začiatkom 16. storočia. Múr bol ukončený cimburím, ktoré malo v ozuboch štrbinové strielne.<sup>24</sup> Východný múr je zachovaný v pôvodnej výške s dvomi obrannými úrovňami so strieľňami. Hradbový múr bol v 17. storočí nadstavaný s použitím motýlikových strieľní s drevenými prekladmi. Murivo koruny hradby bolo ohrozené, nakoľko strielne boli narušené rozpadnutými drevenými prekladmi. Strielne v severnej časti sú deštruované.<sup>25</sup> Obnovené boli špalety strieľní, osadili sa dubové trámové

preklady a domurovalo sa samotné murivo koruny hradby. V roku 2018 bolo firmou Castrum Building, s. r. o. čiastočne obnovených päť strielní. V obnove zvyšných šiestich sa plánuje pokračovať v priebehu roku 2020.

hradby ohrozovala kaverna, ktorá vznikla rozpadom pôvodnej strielne. Sanácia spočívala v doplnení muriva a obnovení dvoch strielní (obr. 11, 13).<sup>28</sup>

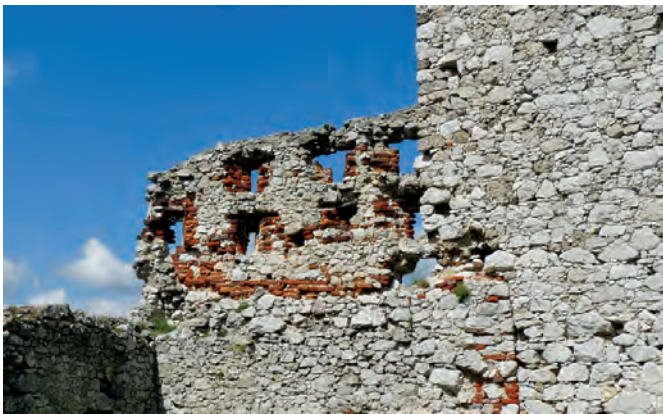
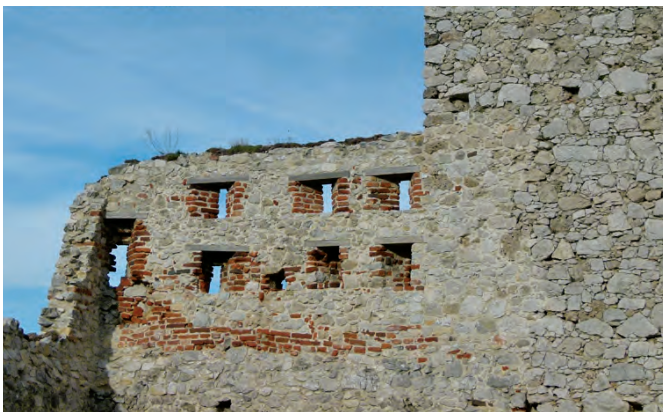
12. Západný úsek južného predhradia, stav pred a po obnove. Foto: Ján Barič.

Západný úsek južného predhradia je najkratší. Predmetom obnovy bola horná časť hradby s dvomi úrovňami strielní.<sup>26</sup> Tehlové špalety renesančných strielní boli porušené rozpadnutými tehliami, na niektorých miestach boli tehly úplne vypadnuté. Nadpražia tvorené drevenými prekladmi boli zachované len v jednom prípade, v ostatných strielňach chýbali a murivo nad nimi sa rozpadávalo. Koruna muriva nad strieľňami hrozilo zrútenie (obr. 12).<sup>27</sup>

Obnovené boli šikmé tehlové ostenia, boli osadené nové drevené preklady namiesto chýbajúcich pôvodných. Murivo okolo strielní bolo preškárované. Koruna hradby sa nadmurovala ochranným riadkom a kvôli väčšej stabilite bolo potrebné domurovať nárožie hradby. Obnova hradieb južného predhradia začala v roku 2014. V tomto roku bol obnovený západný úsek predprsnej hradby, v rokoch 2017 a 2018 pokračovali práce na južnom úseku. Podarilo sa obnoviť 19 motýlikových strielní, domurovali sa špalety, boli osadené dubové preklady a nadmurovalo sa murivo samotnej predprsnej hradby. Po ukončení murovacích prác bola koruna hradby zatrávnená. Juhozápadnú časť južnej

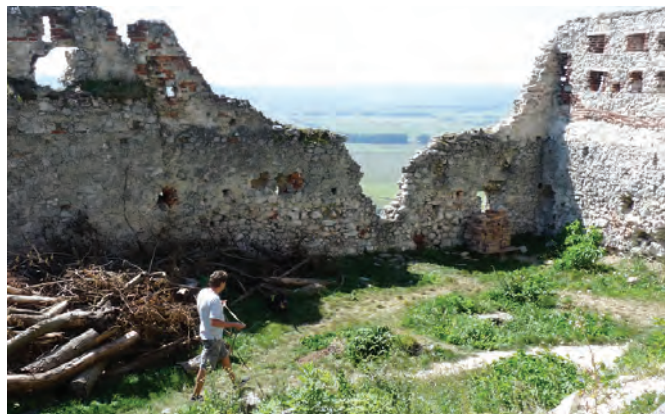
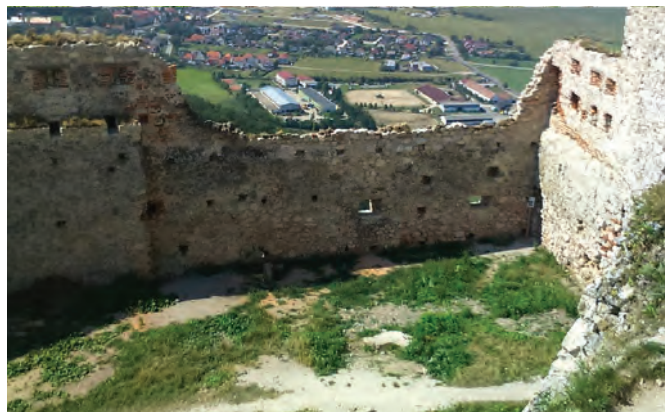
13. Juhozápadná časť južnej hradby, stav pred a po obnove. Foto: Ján Barič.

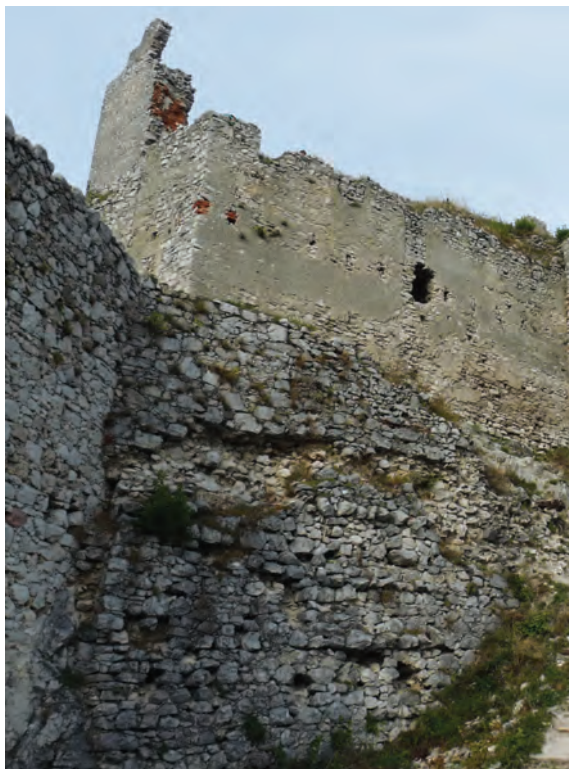
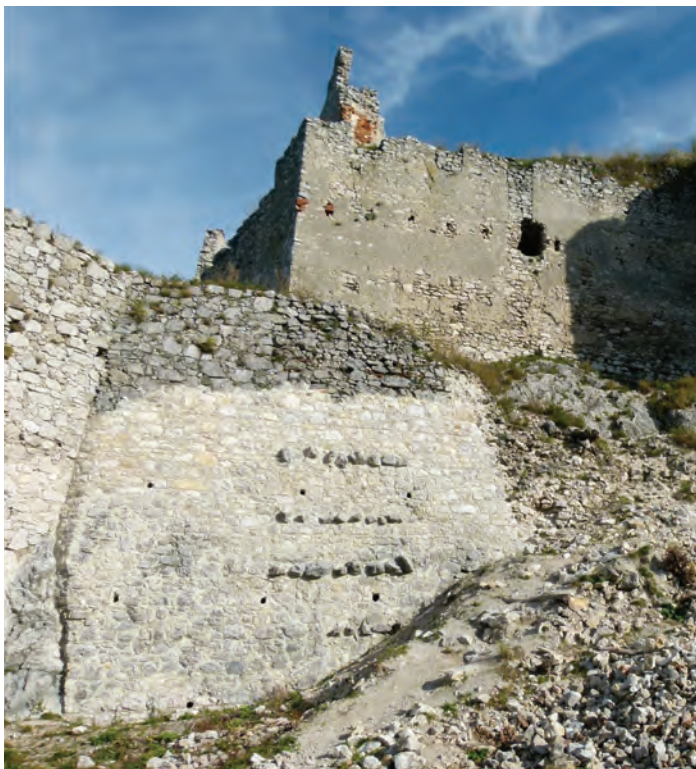
14. Parkánový múr, stav pred a po obnove. Foto: Ján Barič.

a parkánový múr vznikli pravdepodobne v druhej polovici 16. storočia za Fuggerovcov.<sup>30</sup> Murivo parkánového opevnenia bolo degradované, líce múru sa rozpadávalo. K poškodeniu parkánu došlo aj zrútením časti múrov z horného hradu, čoho pozostatkom je výrazný sutinový zával v priestore južného predhradia. V rámci obnovy bol doplnený materiál, čím sa hradba zastabilizovala. Západný úsek je stále výrazne narušený a murivo sa rozpadáva. Z dôvodu pokračovania murovacích prác na parkánovom múre prebieha v priestore predhradia archeologický výskum spočívajúci v odstránení sutinového závalu v priestore predpokladaného priebehu parkánového múru (obr. 14).<sup>31</sup>

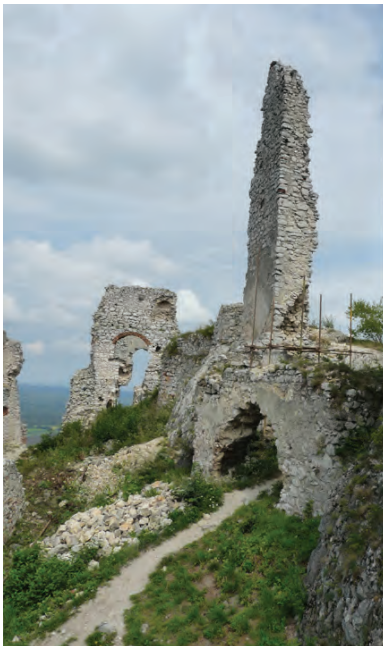
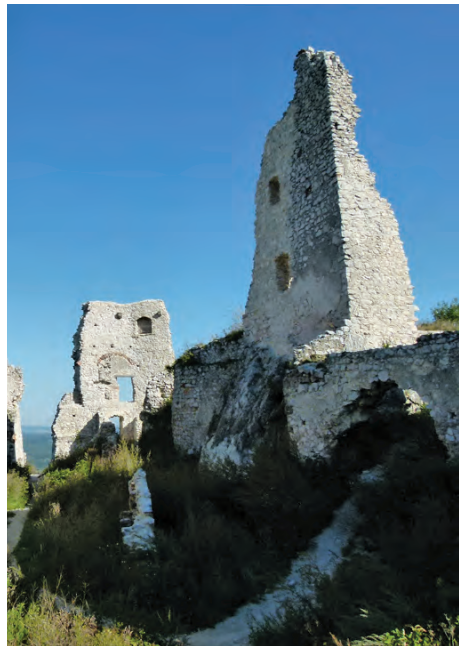
16. Východná veža hradného jadra, západná stena, stav pred a po obnove. Foto: Ján Barič.

Pôvodne štvorpodlažná stavba z 13. storočia bola postavená na najvyššom bode hradu.<sup>32</sup> Veža s rozmermi 8 x cca 6 m a hrúbkou múrov 1,7 m pravdepodobne plnila obrannú a pozorovaciu funkciu.<sup>33</sup> Na zameraní z roku 1972 je ešte zachytená stojaca západná stena s okennými otvormi, ktorá sa v roku 1999 zrútila do priestoru nádvorja. Ostalo zachované len torzo nárožia so zvyškom okna s výrazne deštruovanou päťou múru. Ostatné múry sú deštruované po skalné podlažie.<sup>34</sup> V roku 2014 sa doplnilo murivo, vďaka čomu sa podarilo zastabilizovať východnú stenu. V ďalšom roku sa podľa zamerania a fotografickej dokumentácie zo sedemdesiatych rokov obnovili okenné otvory (obr. 15, 16, 17).<sup>35</sup>

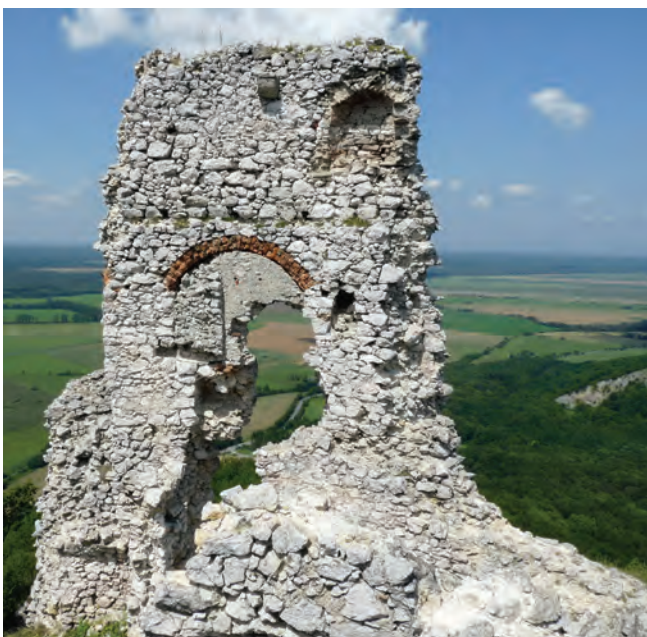
17. Východná veža hradného jadra, južná stena, stav pred a po obnove. Foto: Ján Barič.

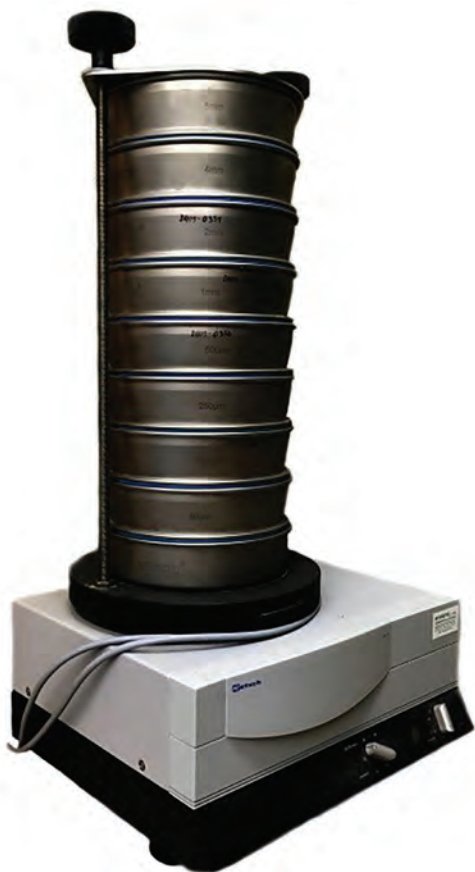
1. Sitovací stroj. Foto: Lenka Dubinyová, 2018. Zdroj: Archív CHTO PÚ SR.

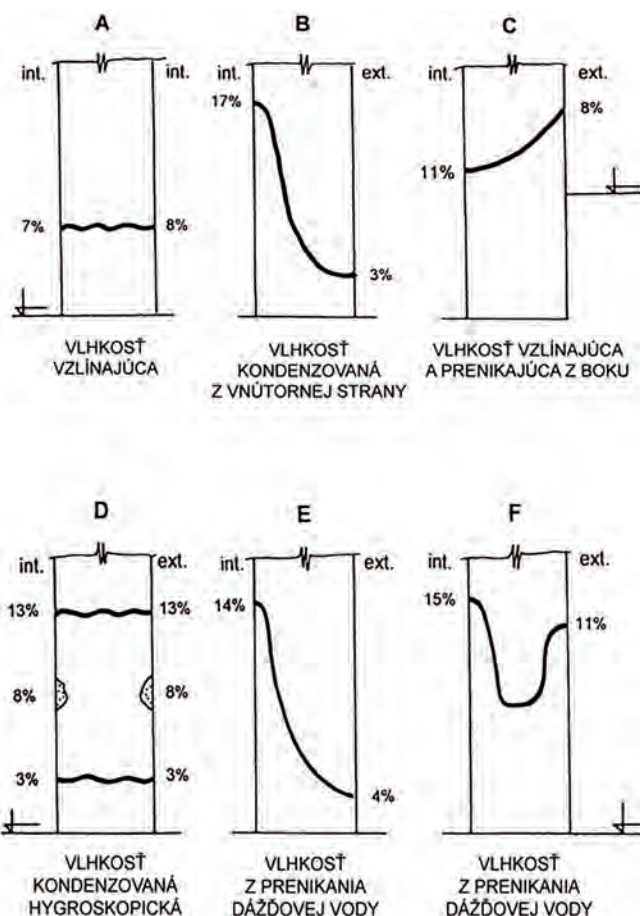
6. Príčiny porúch muriva podľa priebehu vlhkosti v stene. Reprodukcia. Zdroj: Sanace vlhkého zdiva, 2003.

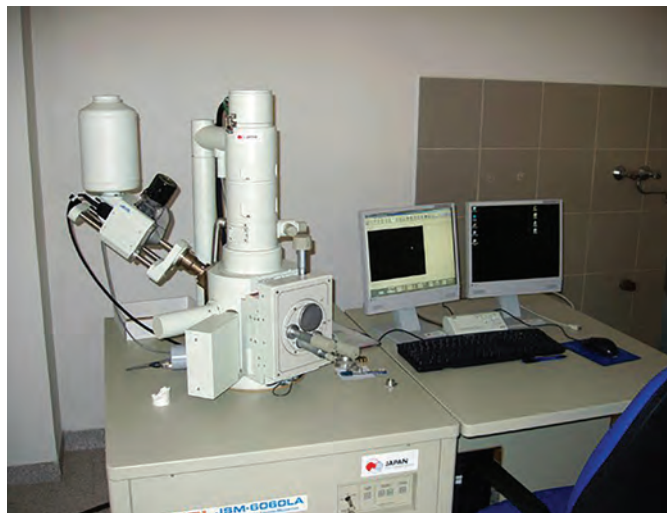
7. Skenovací elektrónový mikroskop Jeol 6060LA s energo-disperzným spektrometrickým analyzátorom EX-23000BU (SEM-EDS). Foto: Archív CHTO PÚ SR.

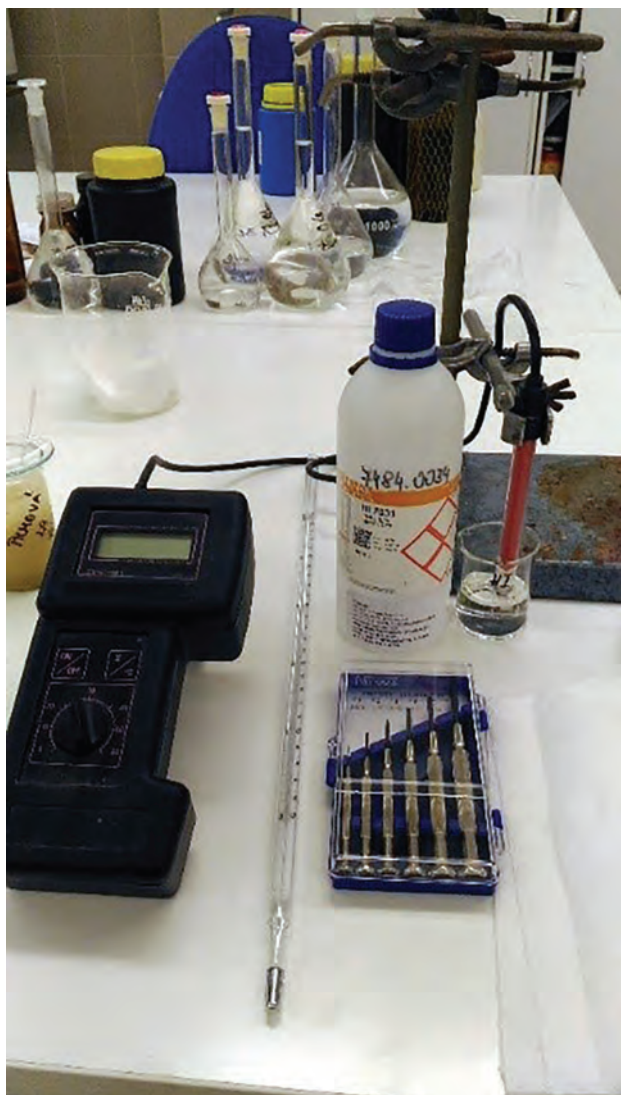
10. Konduktometer na meranie mernej elektrickej vodivosti.  
Foto: Lenka Dubinyová, 2018. Zdroj: Archív CHTO PÚ SR.
